建设项目竣工环境保护验收调查报告

项目名称： 福泉市新型矿化一体磷资源精深加工项目
——中低品位磷矿综合利用浮选尾矿在
罗尾塘路基填筑中的应用示范工程

编制单位： 贵州昊华工程技术有限公司

编制日期： 2023 年 7 月

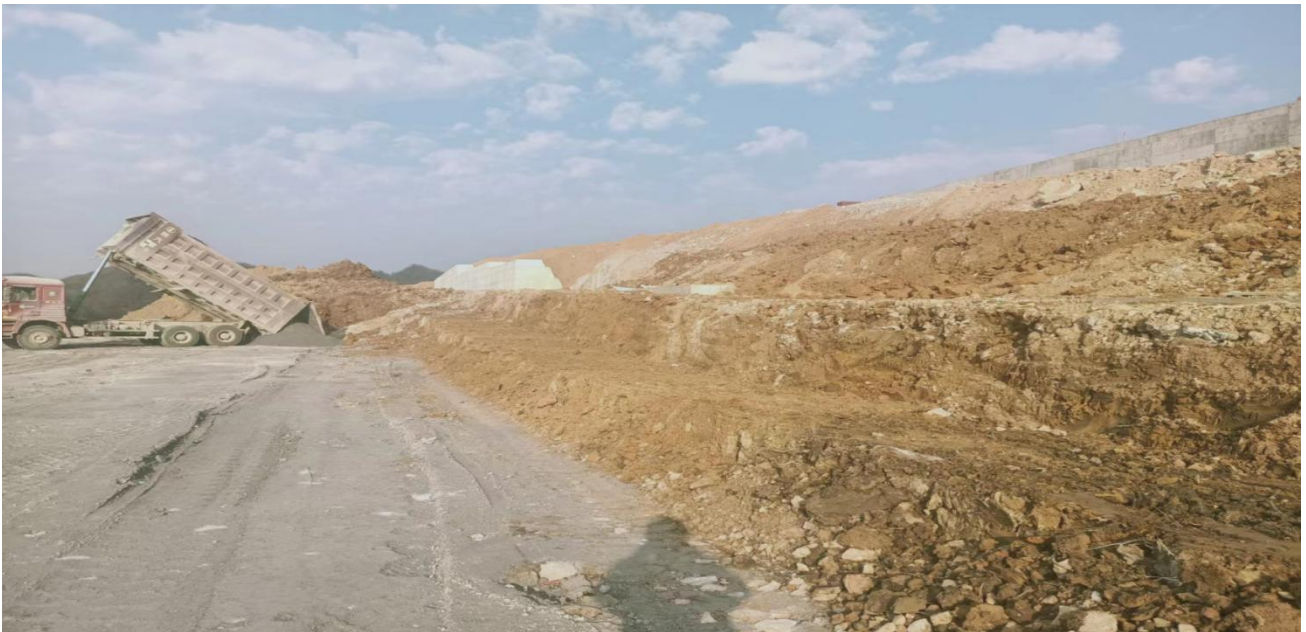
阶梯形基底

②当山坡坡度为1:10-1:5时，应清除基底表面上的草皮、树根，并进行压实；坡度陡于1:5时，应在斜坡上将基底挖成阶梯形，台阶宽度不小于1m并向坡内倾斜。

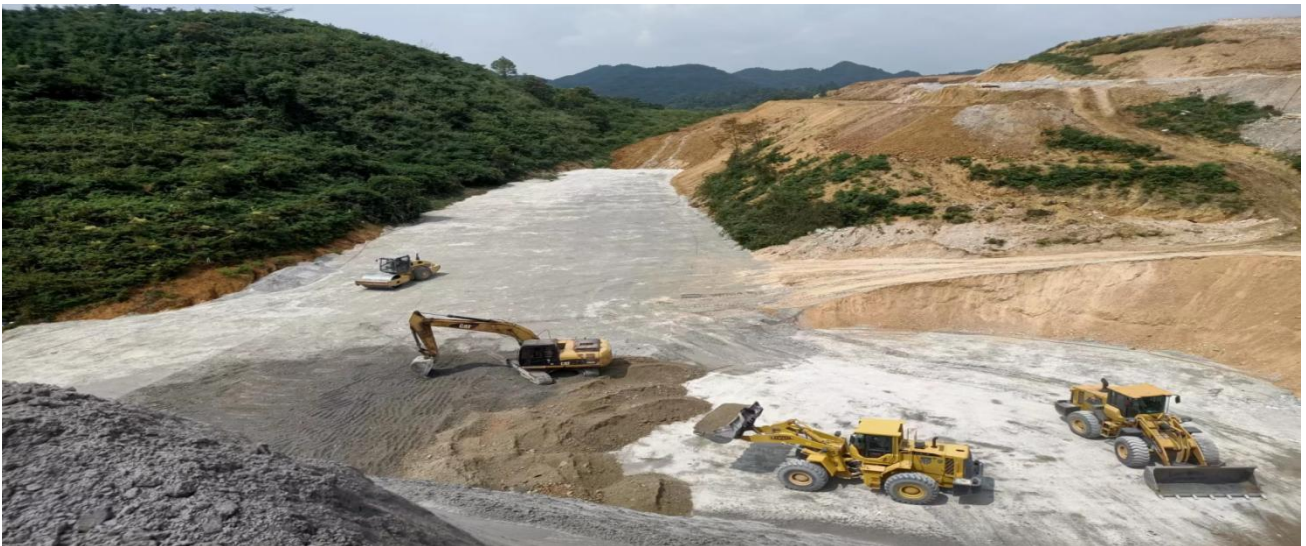
回填压实

④ 当填料为尾矿时，按路面平行线分层控制填土标高，作业时分层平行摊铺，并尽量减少层数。先用推土机推平，当初平好的铺筑土层在最佳含水量下(由试验人员抽检)，再用压路机静压一遍后，用平地机整平，再压路机振动碾压四遍后，试验人员开始用灌沙法跟踪检测压实度，直到达到标准，最后再用压路机静压一遍收光。

⑤ 如果填筑土为尾矿和废石的混填（类似土石混填），当土石混合填料中石料含量宜控制在20%左右，填筑时应将土、石混合分层铺填，且应避免尺寸较大的石块集中。碾压时用压路机静压一遍后用平地机进行精平，然后再用压路机碾压四遍后试验人员开始用灌水法配合灌沙法跟踪检测压实度，直到达到标准，最后再用压路机静压一遍收光。

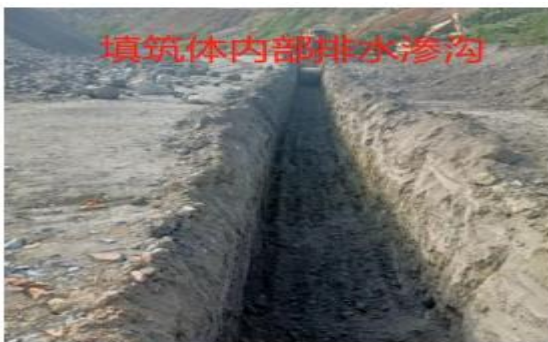
排水防雨措施

(1)做好导排水沟设计，确保雨季区内冲刷雨水尽量不进入填筑场地。

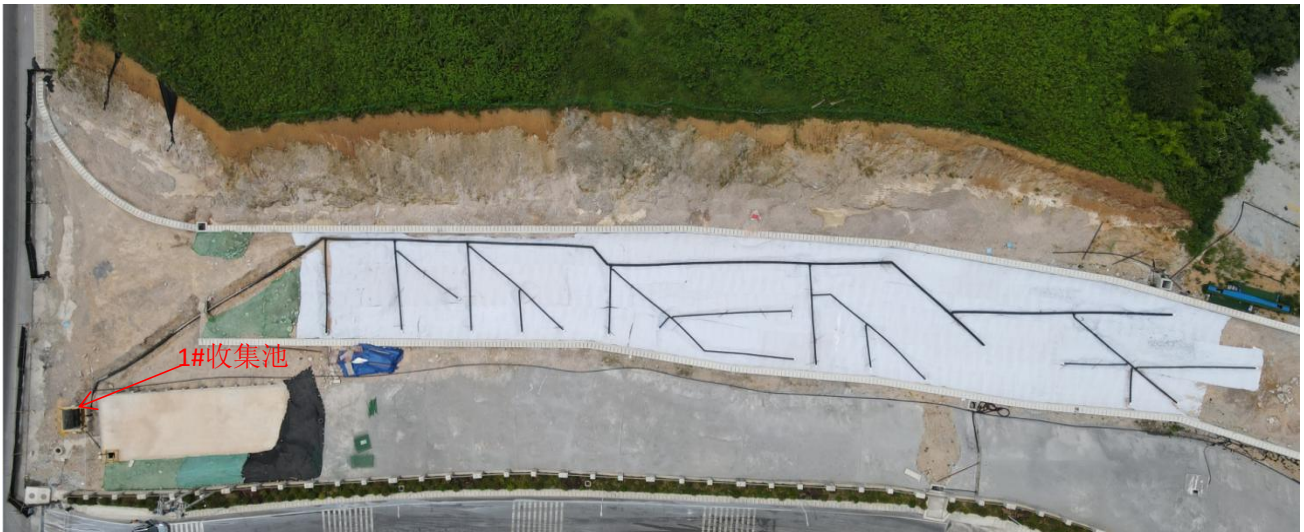
K0+000 处 1#收集池及导排管

项目采取雨污分流制。项目在路基填筑填方区域最大标高处即回填坡顶边界处设置环场镶嵌临时截排水沟，汇水由截水沟排出区外，周边区域大气降雨形成的地表径流不进入该路基。在填筑路基下设置导排盲沟，工程完工后的渗滤液通过导排盲沟进入1#、2#收集池（3m×3m×3.5m），收集液由潜液泵送至选矿厂区初期雨水收集池用于选厂生产使用。

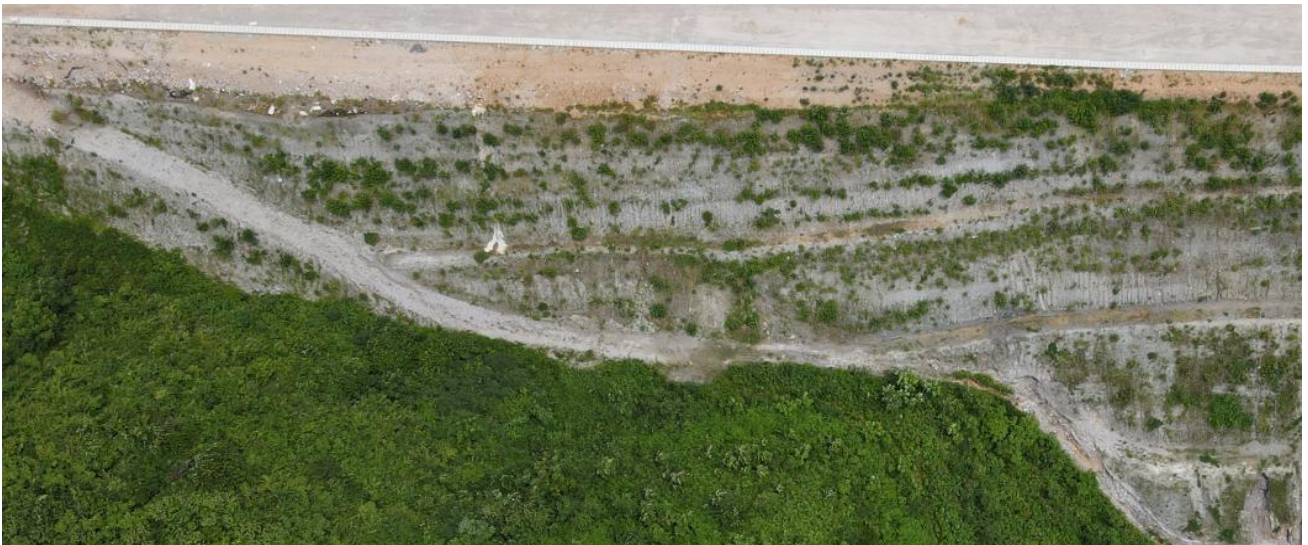
边坡及绿化

通过现场调查、资料研读、分析可知，本工程没有引发明显的生态破坏、水土流失和地表沉陷情况，评价区域动植物种类和数量无明显变化。建设单位采取了相应的水土保持工程 and 环境保护管理措施，对工业场地周边边坡进行了绿化，有效地减缓了生态环境的破坏。

(1) 要加强对填筑区边坡可能出现的生态破坏、水土流失和地表沉陷区域的监控工作，根据设置观测点，定期组织人员巡查，如发现地质灾害现象应及时采取有效防治措施；

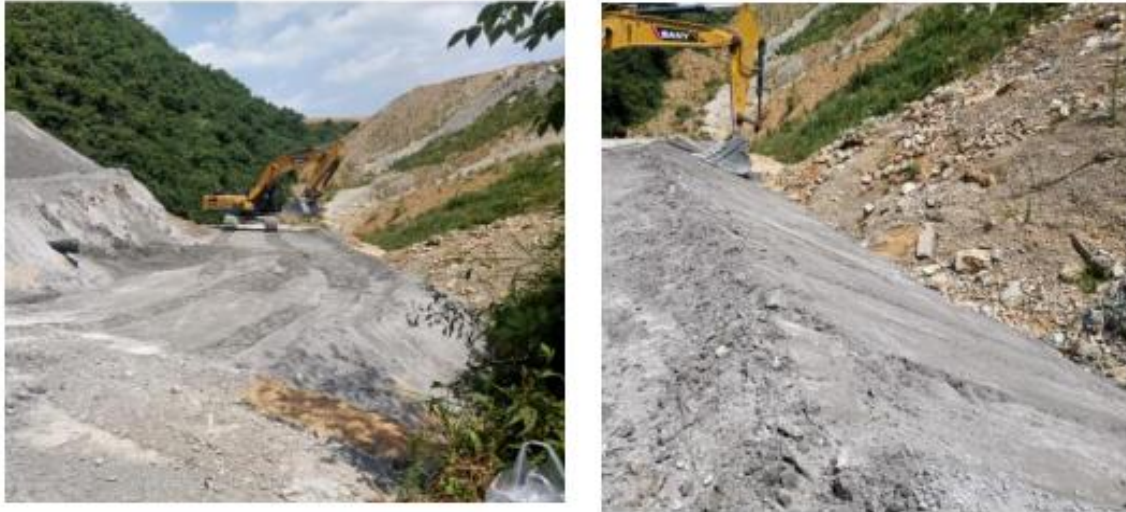
护坡修整

⑥ 边坡修整：为保证碾压密实，机械铺料过程中，每侧应至少超填30cm左右。填筑完成后，用挖机配合人工进行边坡修整。确保修坡预留保护层10cm，修坡完成后及时修筑临时急流槽及拦水埂，保护坡面。防止雨水冲刷。修坡刮下的多余土料用于上面一层填筑或运用到邻近作业面。

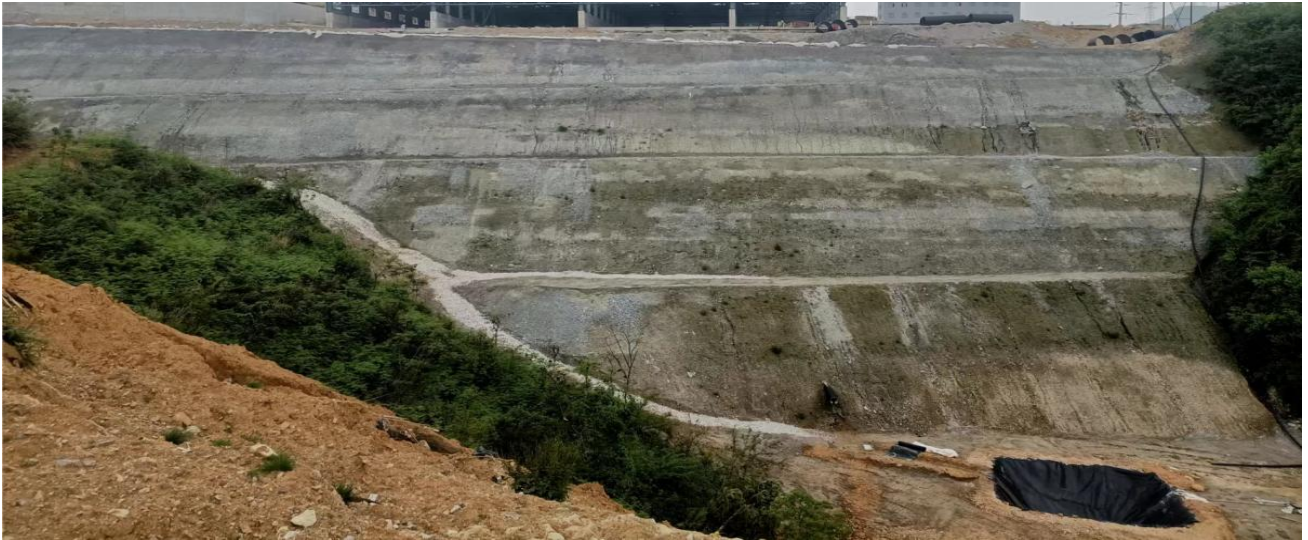
雨水收集池

项目施工期限已避开雨季，在2021年7月26日开工，2022年3月10日主体工程填筑结束，该施工期已基本避开丰水期，对周边地表水影响较小。另外，项目施工期已按照设计进行雨污分流施工期，在项目东侧已低洼处建设雨水收集池一套。

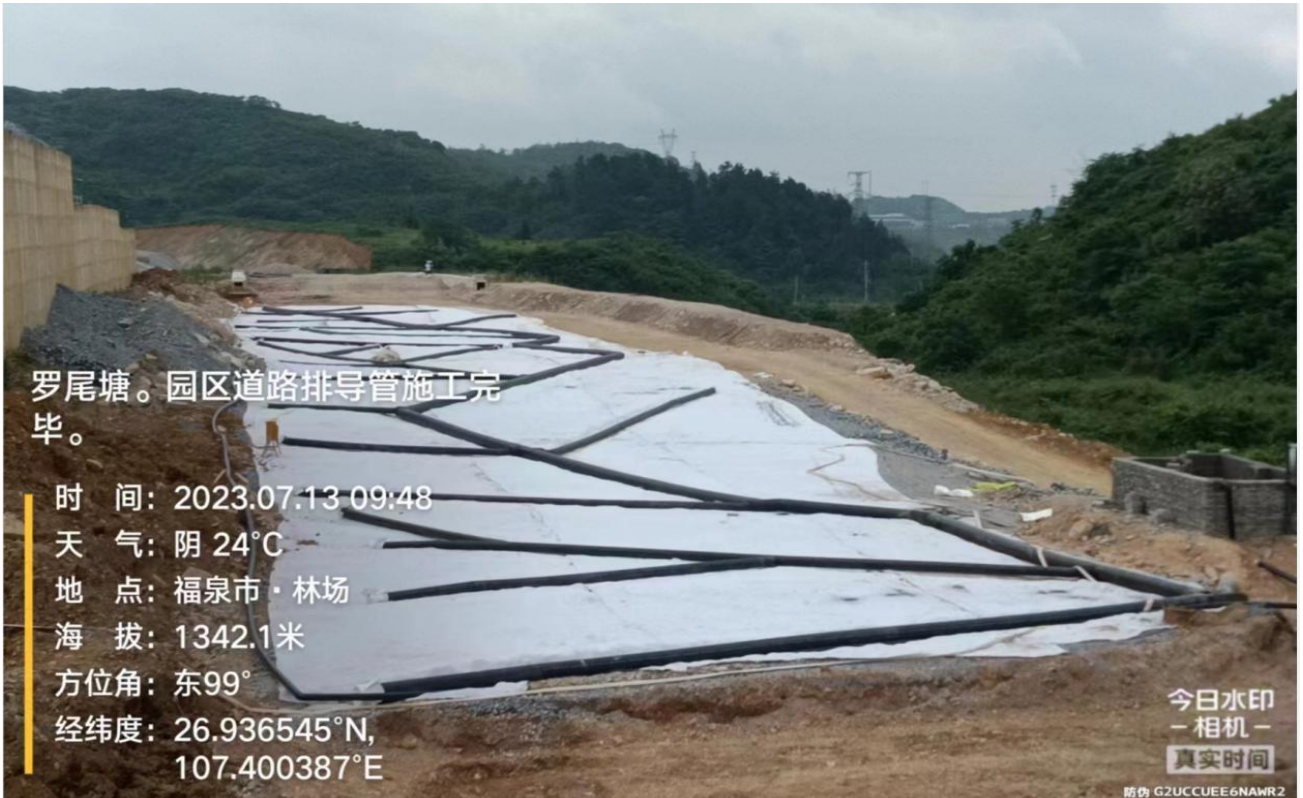
导排盲管建设

工程已在填筑路基下设置导排盲沟，工程完工后的渗滤液导排盲沟进入已修建的1#、2#收集池（3m×3m×3.5m），收集液通过安装的潜液泵送至选矿厂区初期雨水收集池用于选厂生产使用。验收监测期间道路未运营，渗滤液收集池无渗滤液，未对收集池渗滤液进行监测。

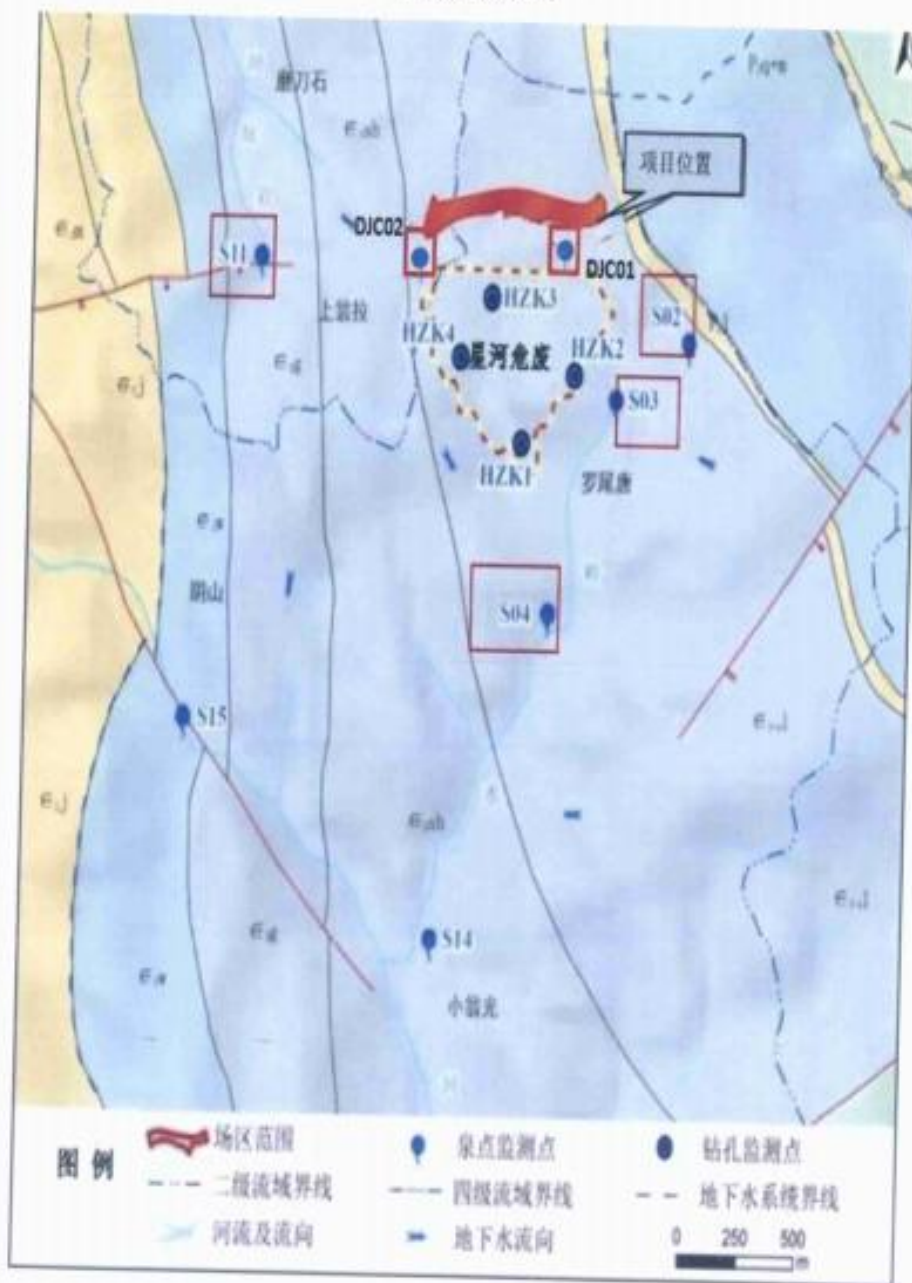
图 3.2.3.1-1 地下水现状监测点分布示意图
 监测照片

环境风险		设置4个地下水水质监测点S02、S03、S04、S11，两个地下水监测井DJC01、DJC02，每月对地下水中的pH、总磷、氟化物进行取样监测。 每年对项目场地土壤进行监测。	已落实，项目施工过程至结束阶段，贵州川恒委托贵州昊华工程技术有限公司对项目周边地下水开展了监测，具体S03、S04、S11、DJC01、DJC02，具体监测因子为总磷、氟化物、pH值，地下水监测井进行了日取样监测，一月取样一次监测，从2021年9月至2022年6月，累计采样10期。根据贵州昊华工程技术有限公司检测报告监测数据反馈，上述因子均未超标。土壤未监测。
生态保护措施		施工过程中的场地地表清理、开挖对地表造成扰动影响，造成场地局部生态环境恶化；占用土地，使植被遭到破坏。	已落实
